Sylaby přednášek

SVĚTOVÁ KOSMONAUTIKA

– DRAMATICKÉ OKAMŽIKY

28. až 29. března 2003

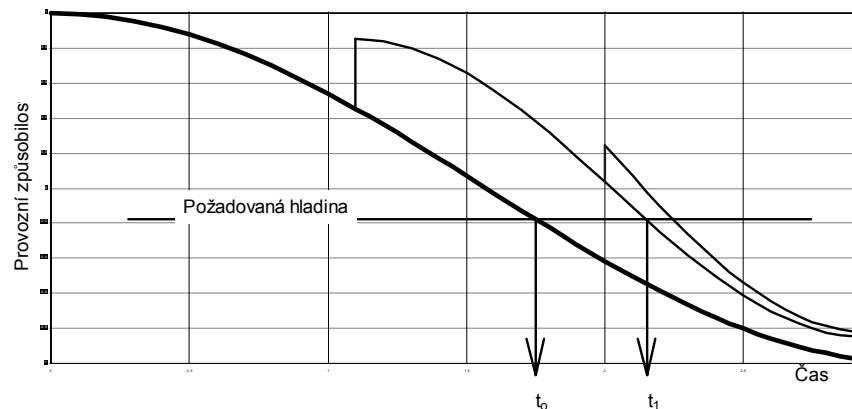
- ❑ Obecně - provozní způsobilost je nějakou funkcí času – viz následující obrázek
- ❑ Konkrétní data :
Columbia – první americký raketoplán, vývoj od r. 1972, první zkušební start 12. 4. 1981, další tři zkušební lety v roce 1982, 11. 11. 1982 první
